## **INFORME DE AUDITORÍA INTERNA AI-2020-INF-06**

**Evaluación sobre el incidente ocurrido con el vehículo placa  
253-15 en el Monumento Nacional Arqueológico de  
Aguacaliente de Cartago  
Acuerdo de la Junta Administrativa A-26-1372**

**Órgano al cual se dirige el informe:  
Junta Administrativa del Museo Nacional de Costa Rica**

**Diciembre de 2020**

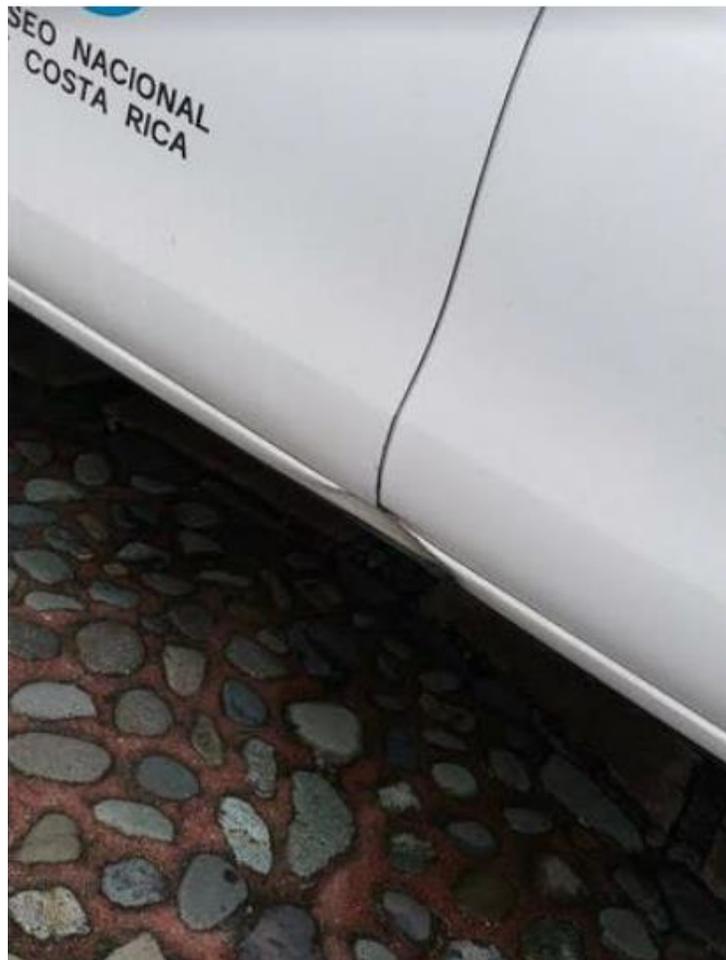
Foto tomada del oficio DAF-SG-2020-O-282

El día Miércoles 8 de Julio de 2020, el vehículo del Museo Nacional de Costa Rica placa N° 253-15, conducido por el Señor Esteban Ramírez y actuando debidamente autorizado para la gestión de atender una solicitud expresa del Departamento de Antropología e Historia, para llevar a los trabajadores contratados por jornales a que enterraran una vaca muerta en el Monumento Nacional Arqueológico de Aguacaliente de Cartago, sufre un golpe al transitar por la trocha dentro del Terreno Sur, justo en la parte del estribo debajo de la puerta del conductor según se observa a continuación:

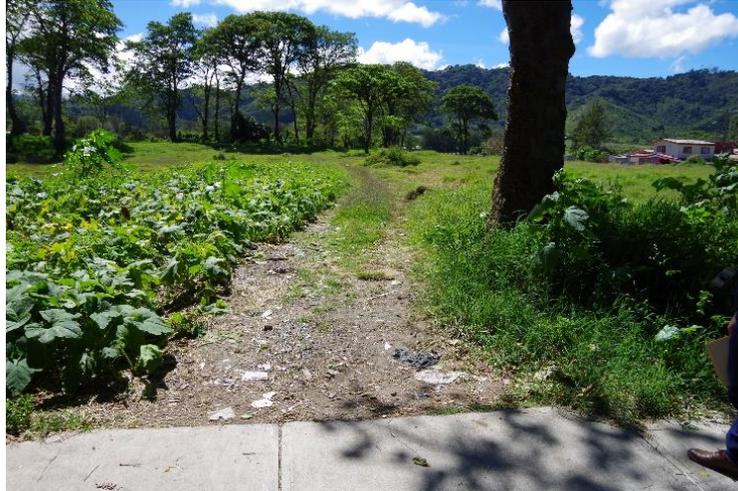
- c. Se ingresó por una trocha donde antes ingresaban personas y/o vehículos a botar escombros.

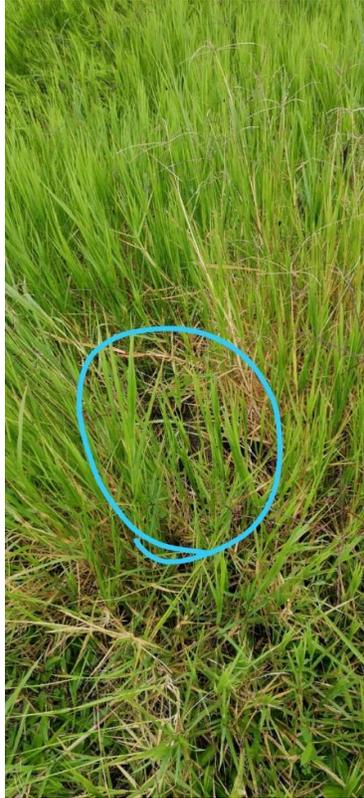
Foto aportada por el señor Esteban Ramírez

e. El zacate estaba muy alto y la visibilidad a tierra era casi nula.

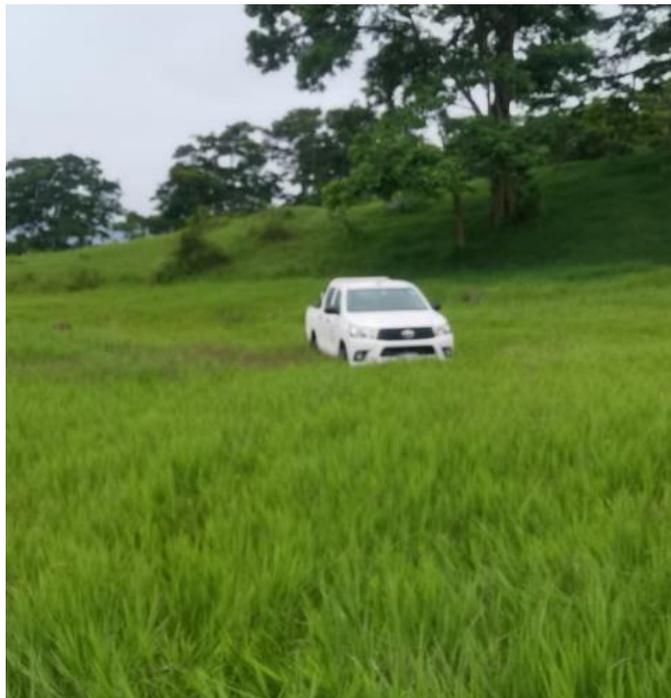
**Foto aportada por el señor Esteban Ramírez**

- h. En un momento cuando iban bajando una pequeña pendiente en el vehículo y pasaba por el sitio descrito se sintió un fuerte movimiento<sup>6</sup>, en apariencia normal cuando se transita por este tipo de camino y en estas condiciones.
- i. La realidad del golpe sufrido por el vehículo se pudo observar cuando se estacionó el mismo cerca del semoviente.

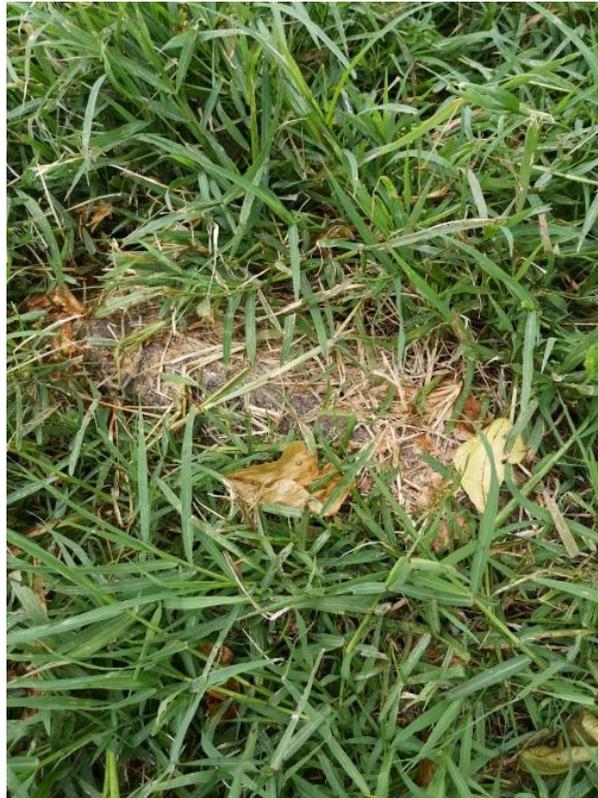
Foto aportada por el señor Esteban Ramírez

- k. De regreso pararon en el sitio del incidente y observaron dentro de la maleza del camino un par de bloques de cemento unidos que fue donde el vehículo bajó con fuerza y golpeó el estribo en la parte inferior de la puerta del conductor.

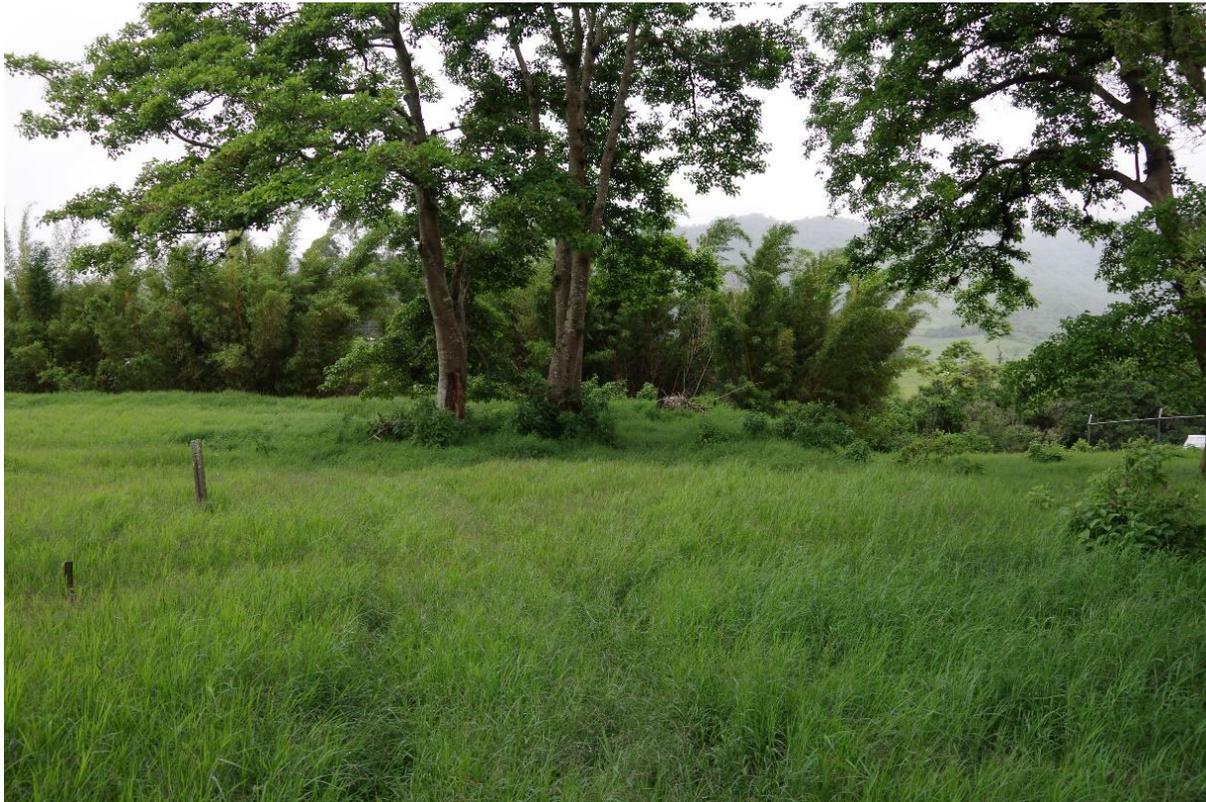
En la siguiente foto, se observa el sitio del incidente en Junio del año 2018<sup>10</sup>, en ella se comprueba la difícil visibilidad a tierra por la maleza.

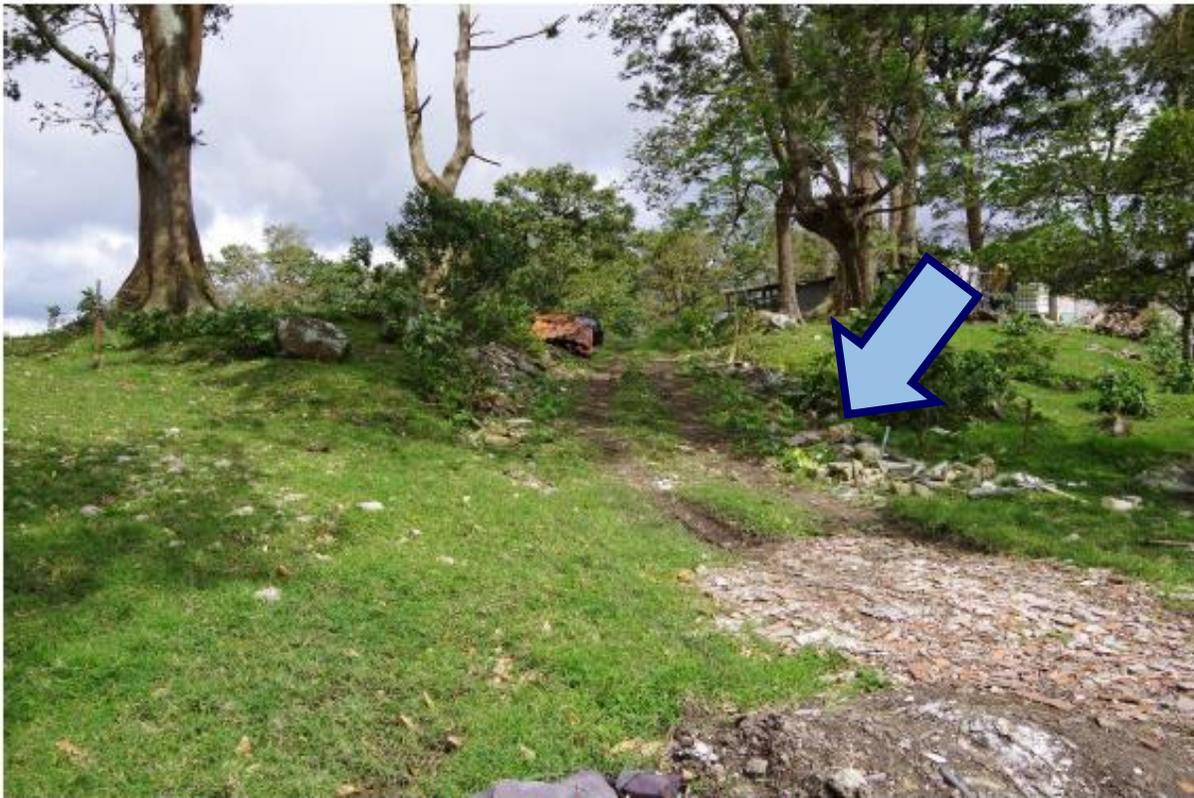
**Informe de Auditoría AI-2018-Inf-02, Página 26.**

**Escombros a lo largo del camino**

**Donde se observan los escombros fue justo el lugar del incidente con el vehículo 253-15**

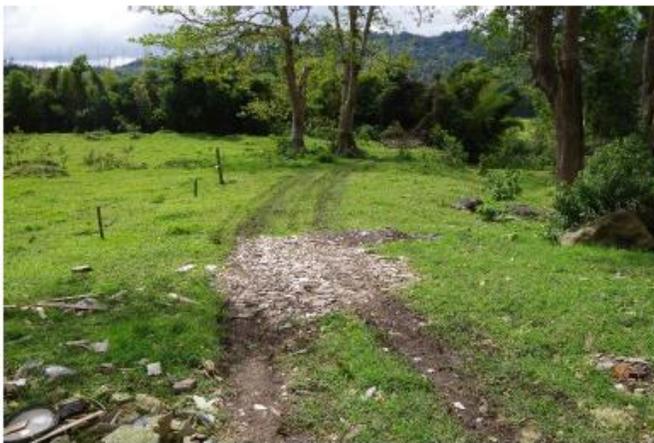
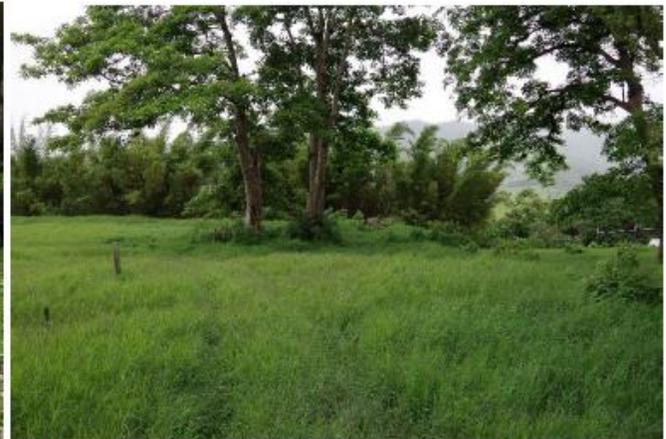
**Informe de Auditoría AI-2018-Inf-06, Página 23.**

**Esta comparación de imágenes refleja claramente cuanto crece la maleza en tiempo de invierno**

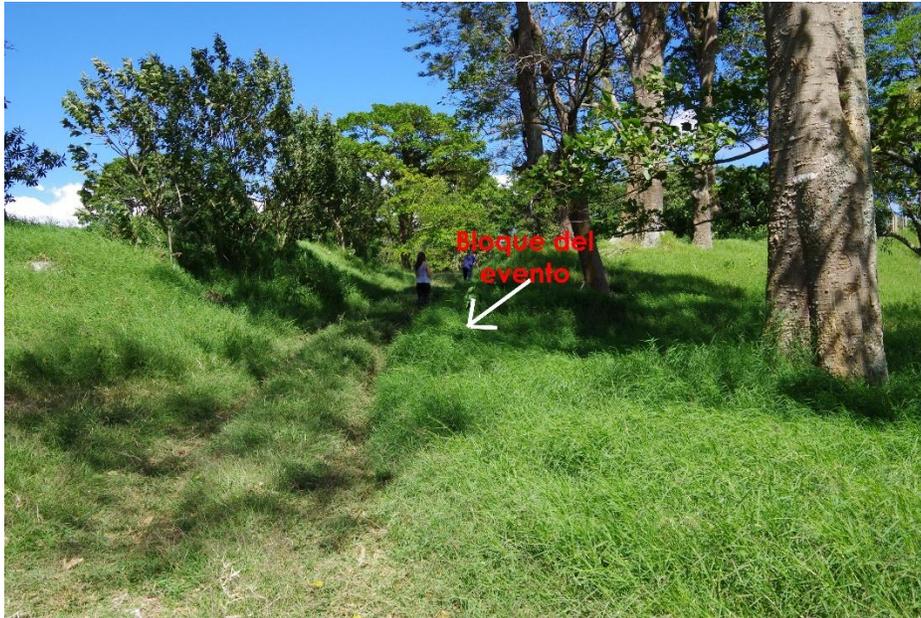
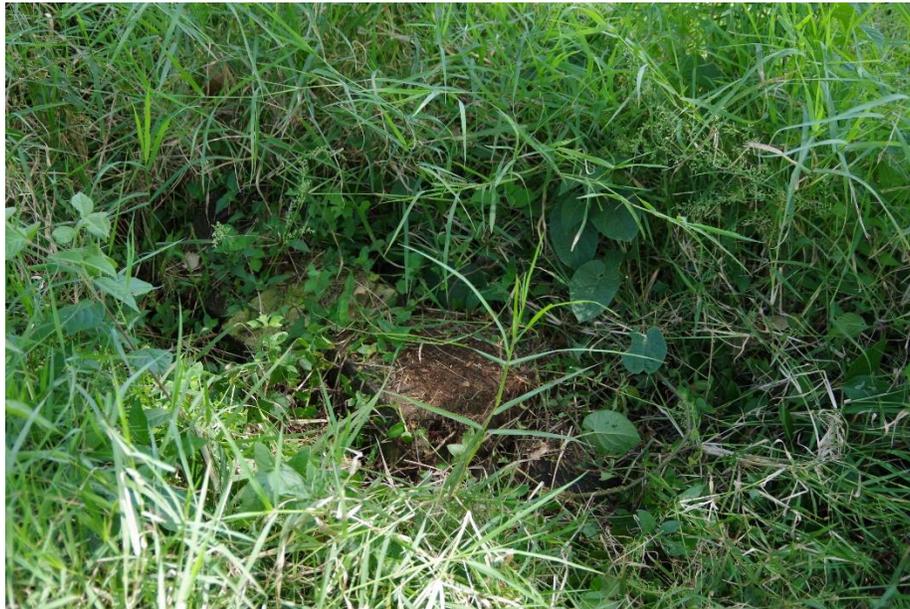
En la reconstrucción del recorrido, ésta Auditoría pudo comprobar la existencia de unos bloques de cemento a la vera del camino iguales a los descritos por los entrevistados y las fotos aportadas por el señor Esteban Ramírez en su oficio DAF-SG-2020-O-282 del 08 de julio del 2020 con el cual hizo el reporte del incidente a la Administración.

Según se observa en las fotos anteriores, debido a que el vehículo viene bajando una ligera pendiente, no es significativo el movimiento cuando la llanta del vehículo sube y pasa por los bloques de cemento, a diferencia de cuando termina que se crea un vacío por la altura de los mismos, la inercia y el peso del vehículo junto con sus ocupantes cuando baja.

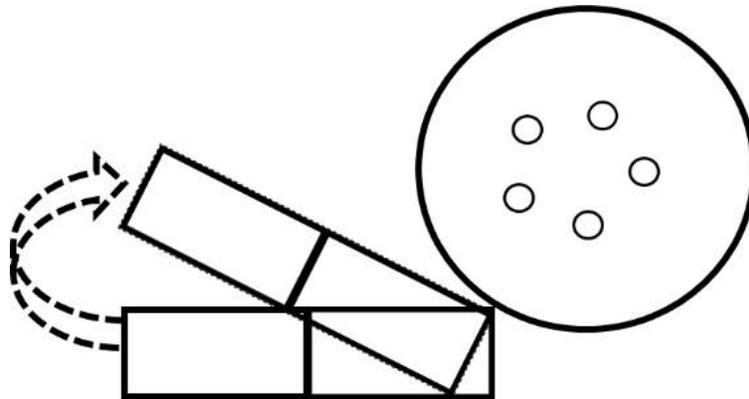
En este tipo de situaciones también potencia el golpe el denominado efecto pellizco que es cuando la llanta llega al borde final y empieza a bajar, el bloque se levanta por efecto en la parte contraria, a manera de ilustración se describe en el siguiente infograma:
