MUSEO NACIONAL
DE COSTA RICA

MUSEO NACIONAL DE COSTA RICA
Departamento de Historia Natural

Informe de Regencia

Periodo: octubre – diciembre 2021

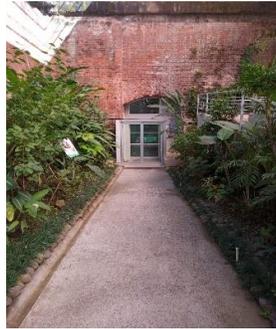
Figura 4. Accesibilidad y aseo

El jardín de mariposas presentó excelentes condiciones de limpieza en las diferentes zonas como áreas verdes, caminos de acceso u observación. Esta labor la realizó el personal de limpieza contratado por la institución que mantuvo limpias las áreas de acceso, los pasamanos y el sendero en sus diferentes niveles, estaciones y los alrededores del pupario.

De nuevo en este periodo se limpió el camino o sendero utilizando hidro-lavadoras para eliminar el musgo que se forma sobre él y que eventualmente puede provocar a caída de alguno de los visitantes o del personal.

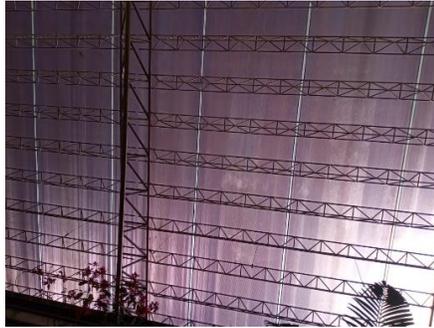
Figura 7. Estado de la infraestructura

Una vez al mes se verifico el estado de las láminas que cubren el jardín, principalmente en el sector donde se unen las mismas con el sarán y bordes del edificio, además se revisó la elasticidad y consistencia del sarán considerando la vida útil del mismo (Figs. 7 y 8).

3. Es fundamental que el personal de mantenimiento haga una revisión a inicio de año, que es cuando se presentan fuertes vientos, de las áreas donde está sujeto el sarán y las láminas de policarbonato, para verificar que no haya huecos o desprendimientos que permitan la entrada de depredadores, o el escape de las mariposas.

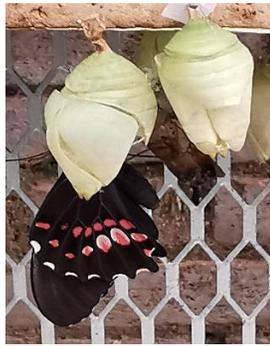
mismas y de los adultos que emergieron. De esta última entrega solicitó a la empresa proveedora, la reposición únicamente de 9 pupas del género *Morpho* por deformaciones en las alas (Fig.) (Figs.10 y11).

Figura 10. Ejemplar adherido a pupa

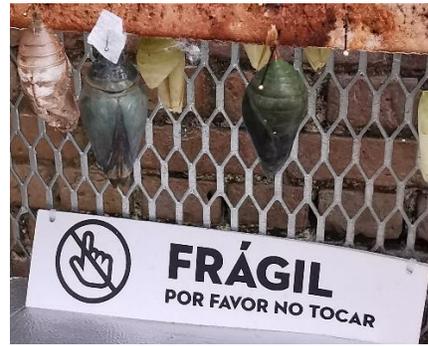
Figura 11. Pupas atacadas por bacterias

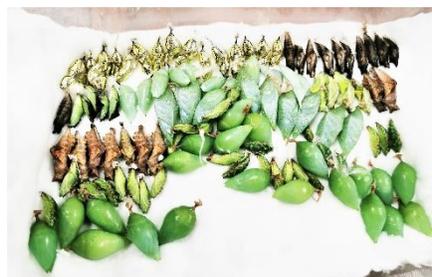
Figura 12. Calidad pupas

Prácticamente durante todo el 2021 se mantuvo como proveedor empresa Butterfly Kingdom; que como empresa contratada por el Museo Nacional atendió las solicitudes periódicas de entregas de pupas, a través de la notificación del Sistema de Compras del Estado (SICOP), manteniendo los estándares de calidad de las mismas, así como las especies solicitadas, bajo el seguimiento del biólogo regente. Todas las pupas, de acuerdo a lo especificado en el contrato, venían con la almohadilla de seda natural o una improvisada por la empresa, que garantizó su permanencia de forma vertical hasta la emergencia de los adultos. La biometría, morfología y patrones de coloración de las diferentes especies se verificaron, de acuerdo a lo especificado por DeVries (1987) y Chacón & Montero (2007) (Fig.13). Así mismo la empresa se mantuvo anuente a reponer las mariposas defectuosas (Fig10,11,12,13,14)

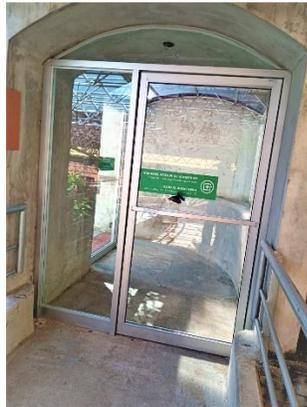
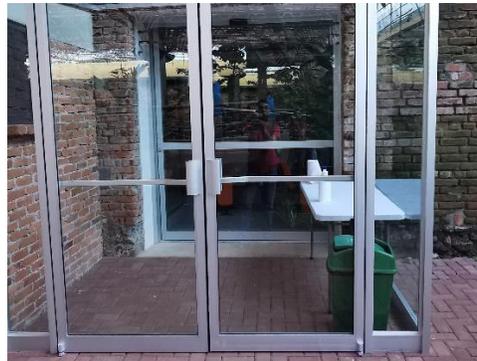
Figura 20. Puertas de seguridad

A diferencia del anterior trimestre, no hubo ingreso de depredadores como aves, murciélagos u otros insectos. Esta posibilidad se redujo verificando como se mencionó el perímetro del jardín periódicamente, además del que el sistema automático de dobles puertas a la entrada y salida del jardín funciono perfectamente(fig.20).
