Anexo 2.

Reparaciones edificio Santo Domingo 2015, 2016 y 2017

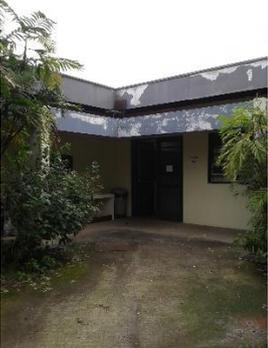
Pintura deteriorada	Tapicheles y cielo raso deteriorado	Humedad en cielo raso

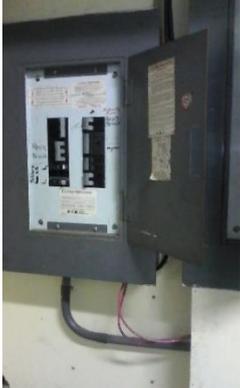
Cielo raso deteriorado	Breakers y conexiones eléctricas dañadas

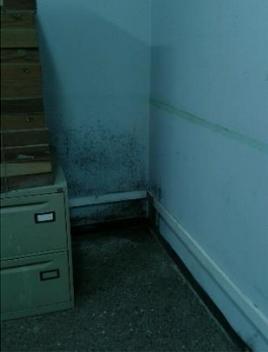
Humedad en paredes internas	Techo deteriorado

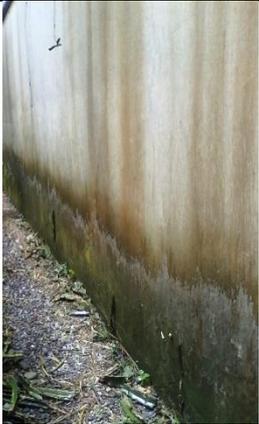
Humedad pared oeste	Falta bajantes	Falta canoas

Impermeabilización: se debe realizar en algunos sectores del edificio.

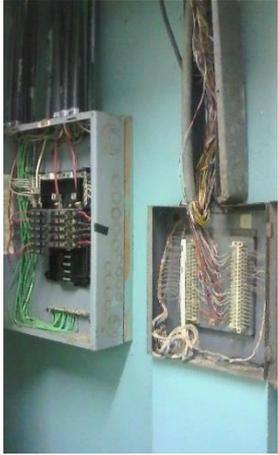
<p>Diagnóstico sistema eléctrico</p>	<p>Huecos y filtraciones en prácticamente todo el techo</p>	<p>Cielo raso deteriorado</p>

Sistema eléctrico: debe realizarse el mapeo del mismo y a partir de ese mapeo si se detectaran riesgos se deben hacer las reparaciones. Esta labor se considera urgente para minimizar el riesgo de incendio al que podrían exponerse las colecciones.
