INFORME DE AUDITORÍA INTERNA **AI-2018-Inf-06**

**Informe Final por denuncia presentada sobre el Monumento Nacional Arqueológico
Agua Caliente en la provincia de Cartago**

JUNTA ADMINISTRATIVA DEL MUSEO NACIONAL DE COSTA RICA

Setiembre de 2018

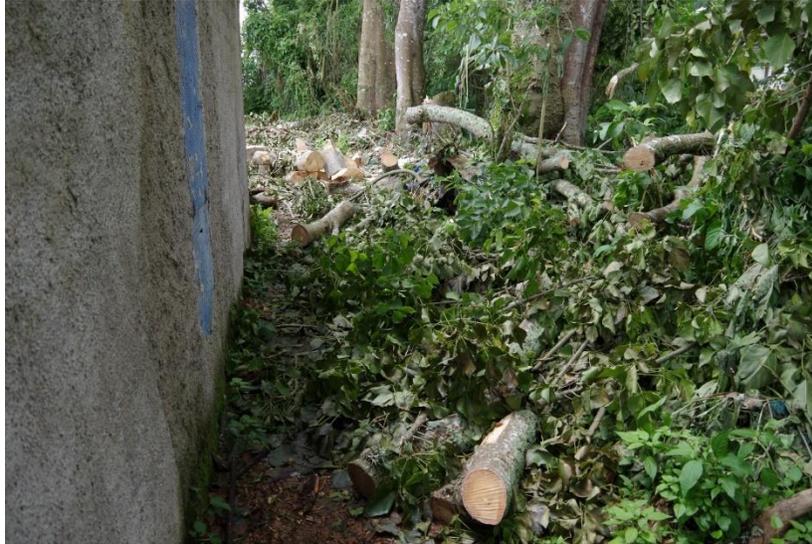
↳ Corta árboles

Los trabajos contratados por el Museo Nacional para que se realizaron en esta franja de terreno son específicamente la corta y derrama de algunos árboles que han causado algunos daños en casas de vecinos de la Urbanización Oro según se demuestra a continuación.

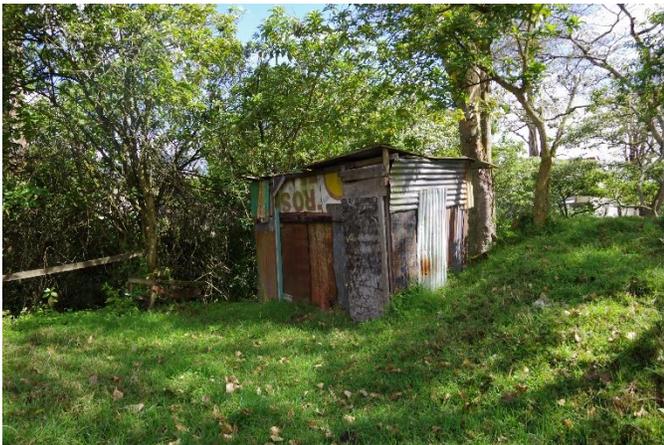
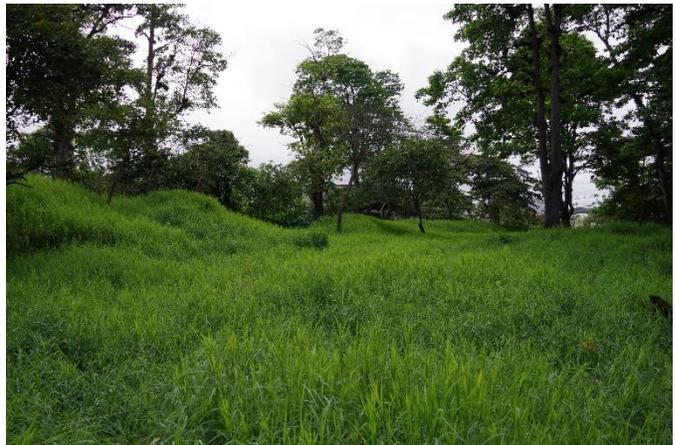
↳ Bodega en el lote norte

Sobre esta situación se comprobó que una bodega en el lote "norte" ya no existe, así como tampoco la construcción en el lote sur identificada como "La Lechería", según se demuestra a continuación:

Inspección Enero 2018

Inspección Junio 2018

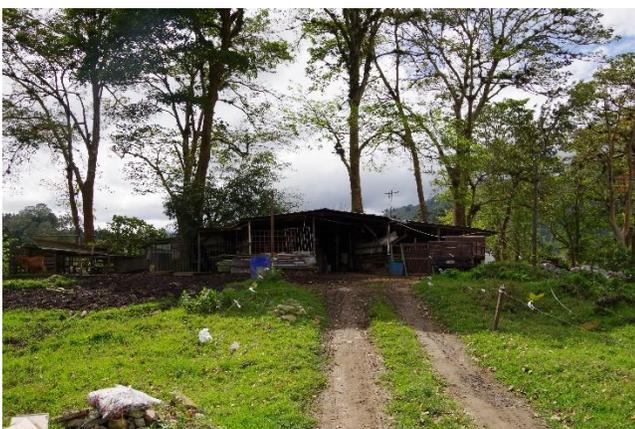
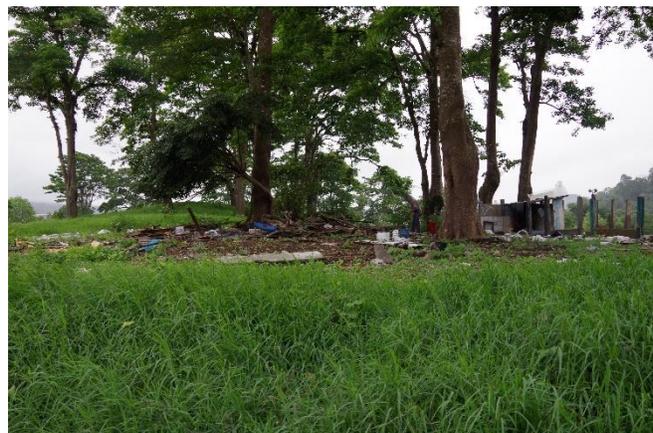
↳ Lechería en el lote sur

Inspección Enero 2018

Inspección Junio 2018

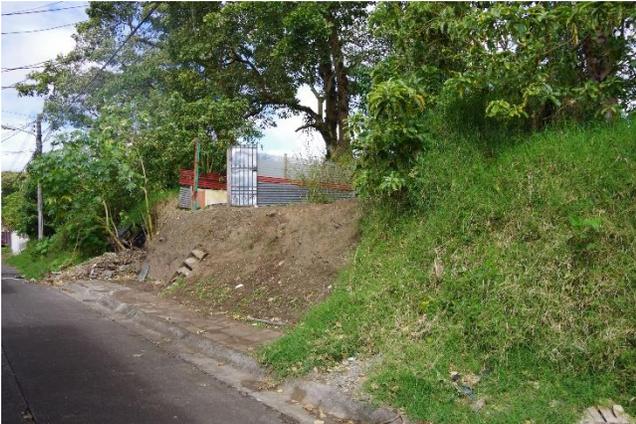
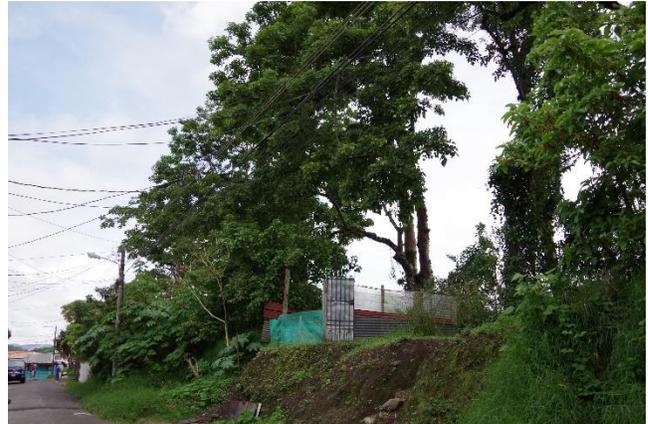
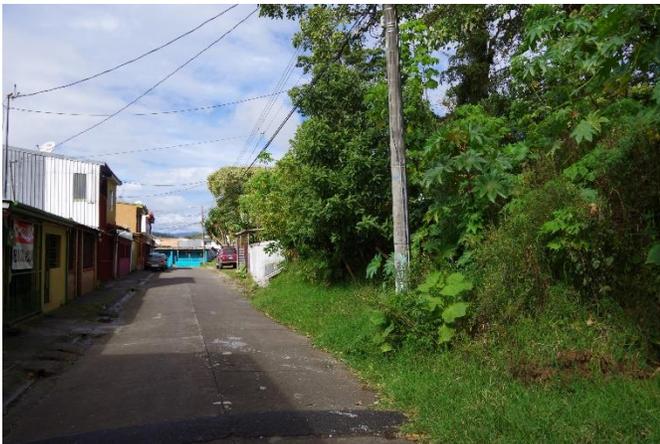
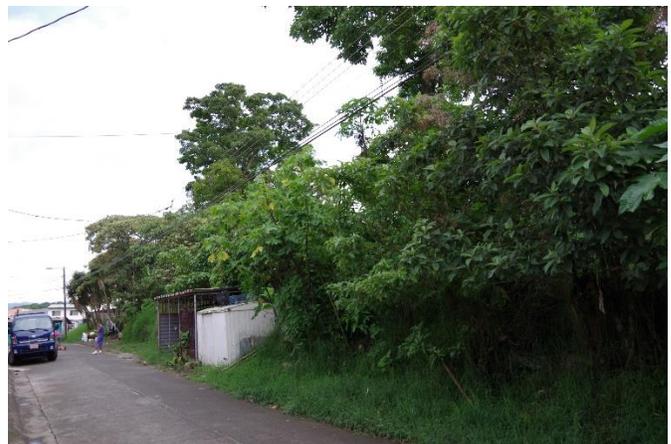
Las que si se mantienen intactas son las construcciones clandestinas en el espacio noroeste del lote norte según se demuestra a continuación:

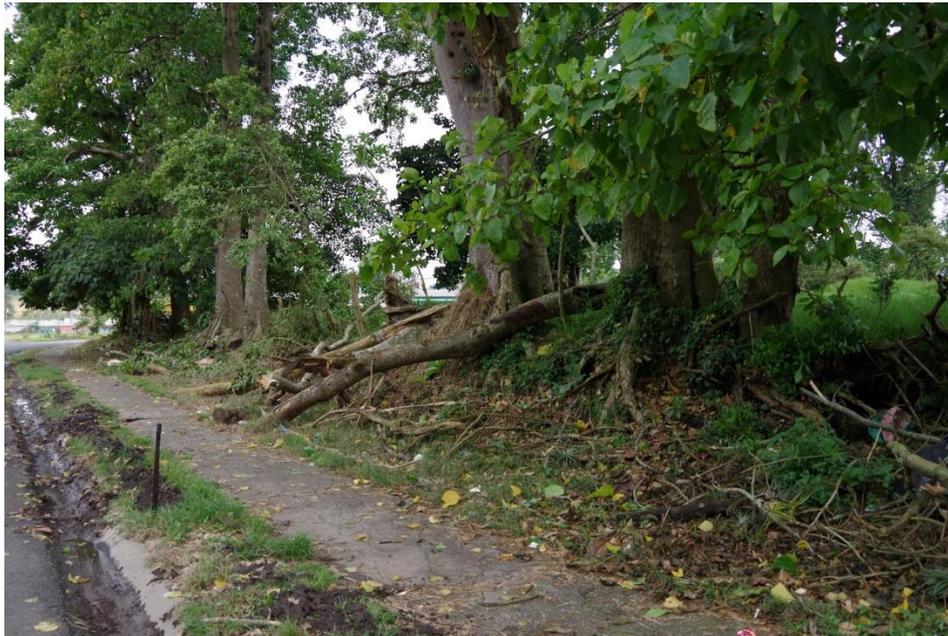
Acera sur del lote norte

En las inspecciones realizadas se ha comprobado la caída de ramas y árboles, afortunadamente las primeras no han causado daños y los segundos han sido dentro de la propiedad del Museo Nacional de Costa Rica, como pasó el 2 de Julio del 2018 en donde una rama de grandes proporciones cayó en la acera sur del lote norte y fue un vecino de la zona quien voluntariamente despejó el paso por la acera y la fracción de calle afectada⁵.

4. Solicitar a la Jefatura del Departamento de Administración y Finanzas como superior de la Sección de Servicios Generales elaborar y ejecutar un plan para mitigar, administrar o trasladar los riesgos latentes de responsabilidad civil y penal, tanto por la arboleda como por la basura. **(AI-2018-Inf-06-4)**

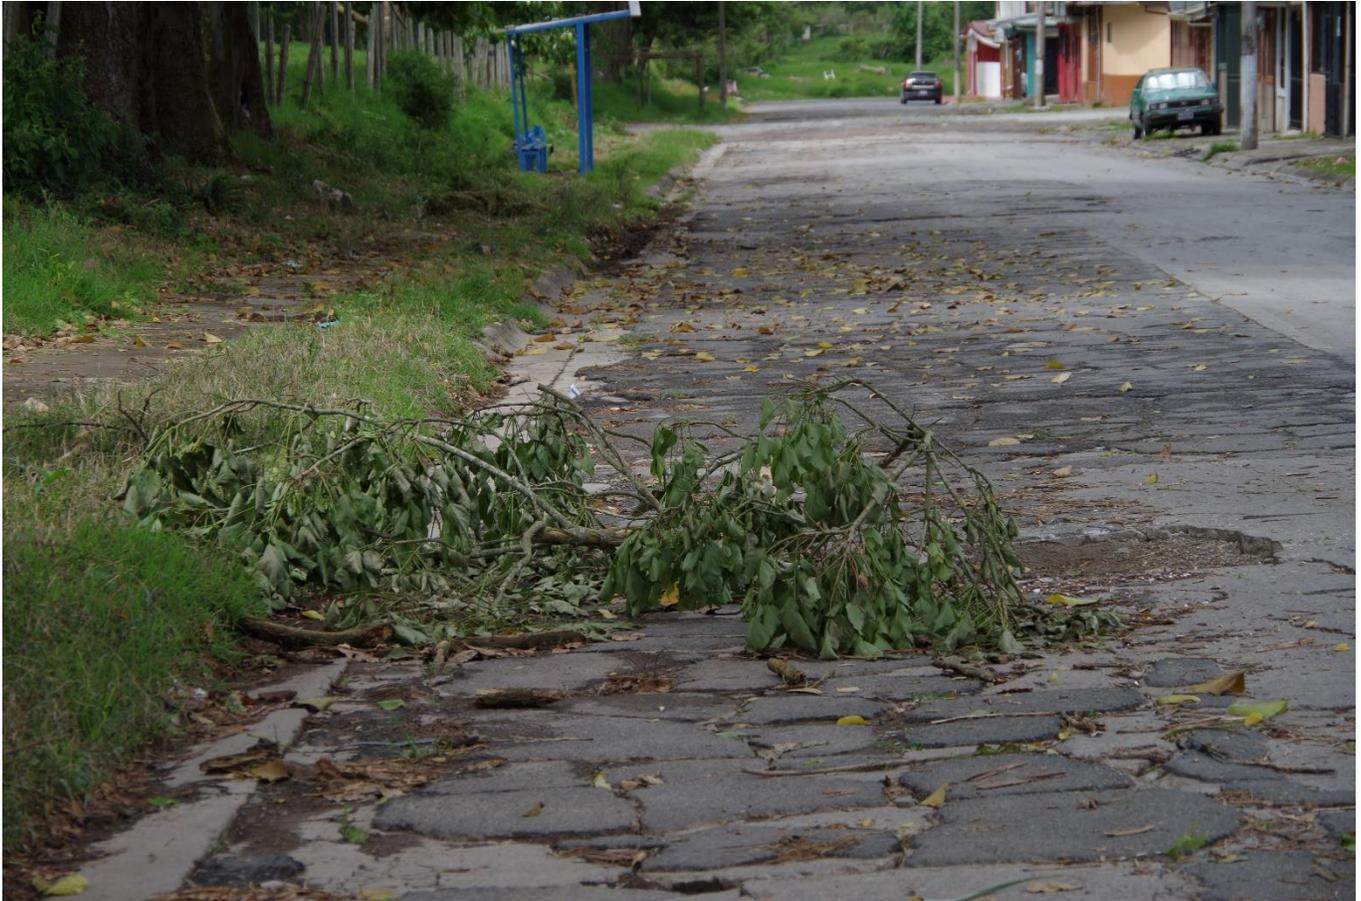
Acera oeste del lote central

En otro lado del complejo arqueológico también se ha comprobado la caída ramas cerca de la parada de buses, las cuales igualmente pueden lesionar personas o causar daños a propiedad de terceros.

En la siguiente fotografía se demuestra la realidad de esta afirmación observada en la gira de inspección de Auditoría.

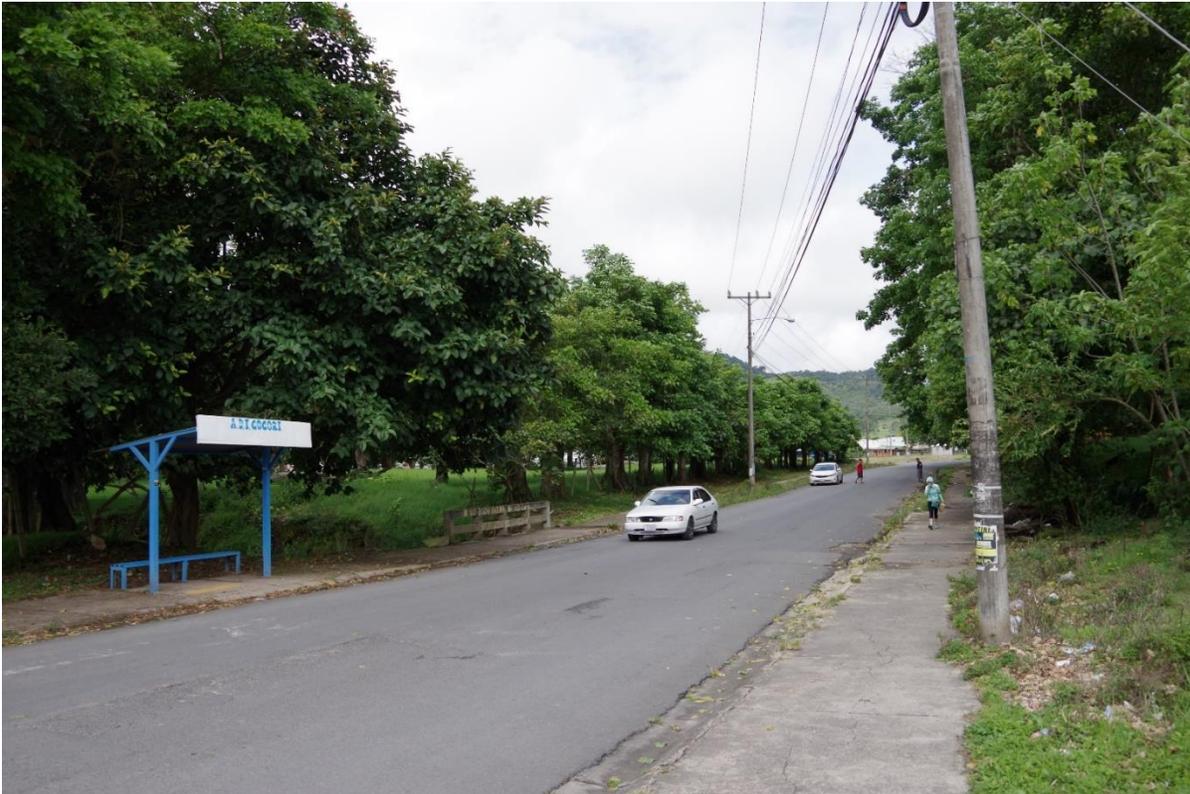
Carretera y aceras entre los lotes norte y central

El riesgo de daños a terceros se acrecienta debido a que el Monumento Nacional Arqueológico cuenta con una gran cantidad de árboles altos, viejos, de naturaleza quebradiza, dañados, sin el debido mantenimiento, cuidado o monitoreo, en su mayoría a la orilla de la acera donde por lo general transitan habitantes de la zona, vehículos y autobuses, además en ellas hay establecidas paradas de abordaje para estos últimos.

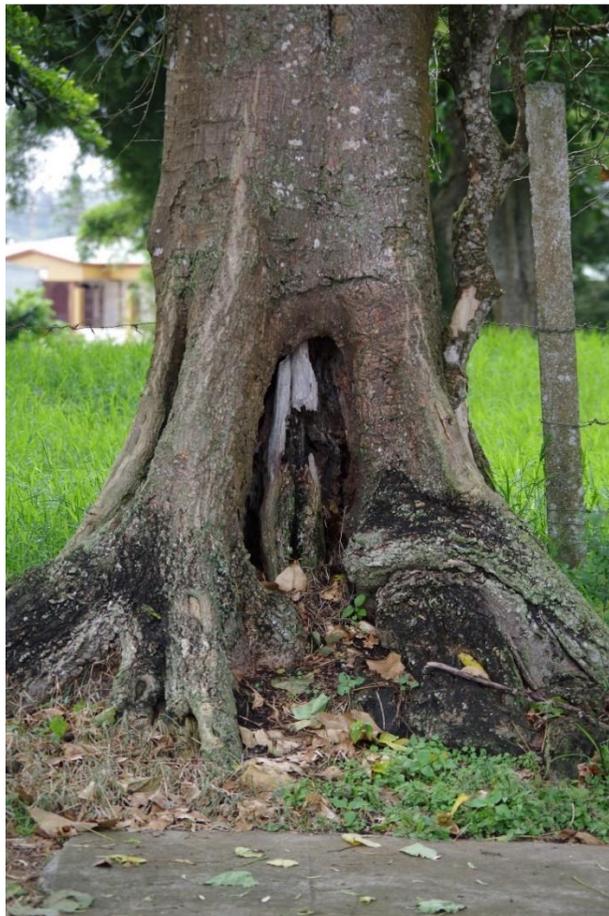
Árbol dañado a orilla de acera

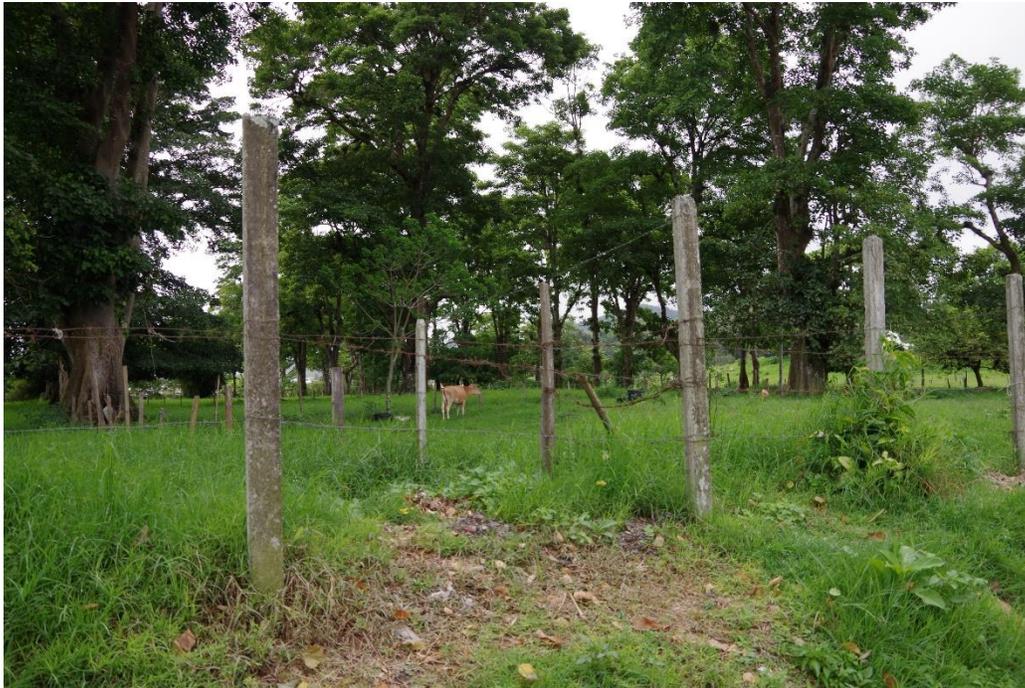
Lote central, apartadero sur oeste

Según pudo comprobar la Auditoría, en la actualidad y aunque en menor cantidad de las observadas en inspecciones anteriores, se mantiene ganado vacuno en los lotes central y sur del Monumento Nacional Arqueológico Agua Caliente, aún contra las recomendaciones emitidas en el informe de Auditoría AI-2018-Inf-02, así como el criterio experto exteriorizado por los especialistas en conservación Ana Eduarte y Alfredo Duncan del Departamento de Protección del Patrimonio quienes sobre el tema exponen:

Este hecho se demuestra con las siguientes pruebas fotográficas:

2. Solicitar a la Directora General del Museo Nacional de Costa Rica la ejecución del acuerdo N° A-12-1218 – ACUERDO FIRME, tomado en la Sesión Ordinaria N° 1218 de Junta Administrativa del Museo Nacional celebrada el 22 de Mayo del 2015. **(AI-2018-Inf-06-2)**

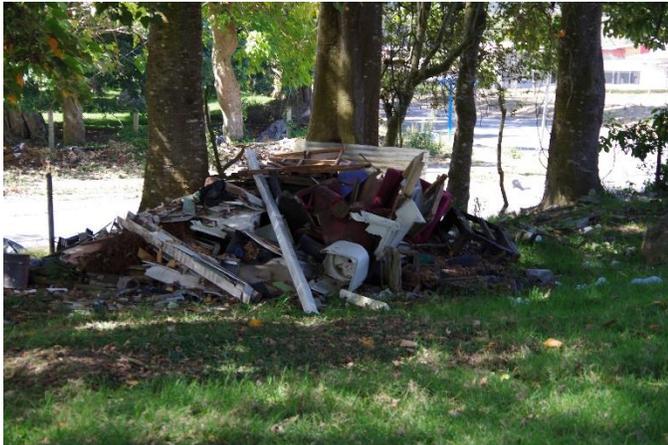
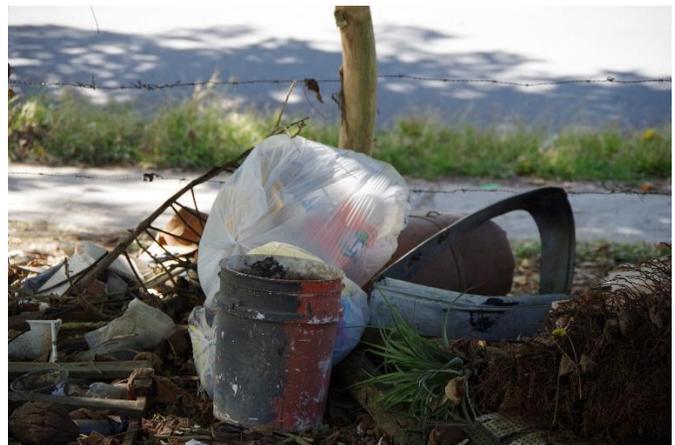
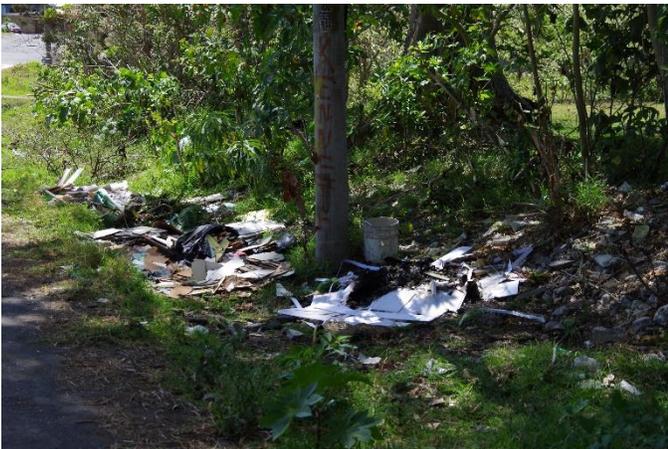
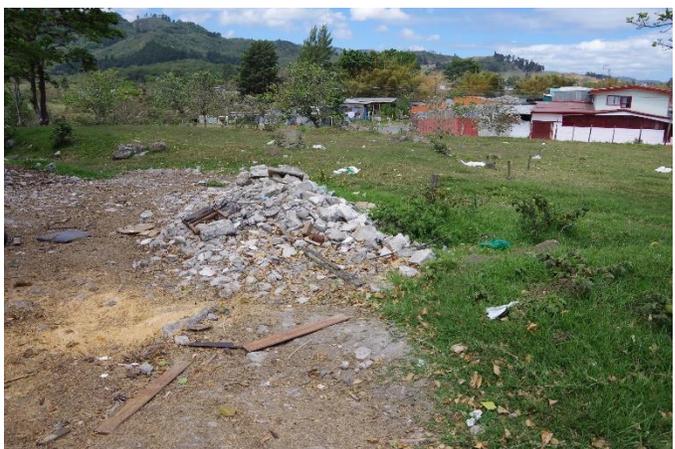
Según se expuso en el informe de Auditoría Interna AI-2018-Inf-02, el Monumento Nacional Arqueológico de Agua Caliente ha sido utilizado por vecinos para botar basura, costumbre que actualmente se mantiene, lo que acrecienta el daño al sitio precolombino y la exposición al riesgo tanto a los habitantes colindantes por contaminación, como al Museo Nacional de Costa Rica ante una posible demanda o pérdida de la propiedad por incumplimiento de los requisitos legislativos impuestos en la ley que autoriza la donación.

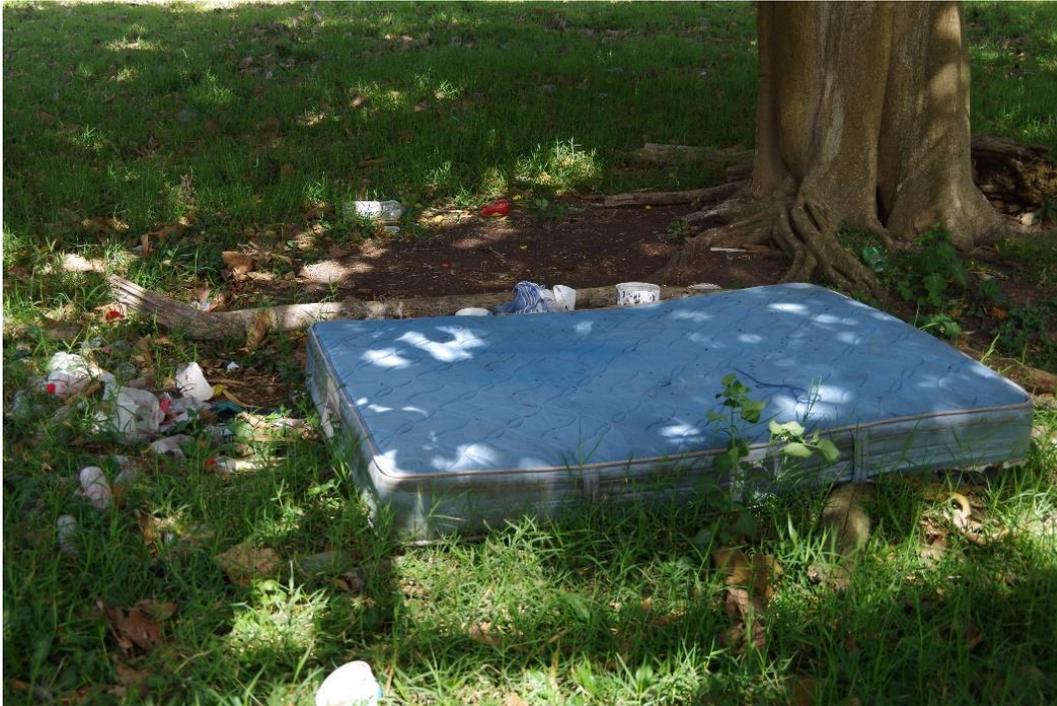
En las inspecciones realizadas, se pudo comprobar que en el terreno central del Monumento Nacional Arqueológico Agua Caliente se están dando indicios de merodeo y asentamiento de indigentes según se observa a continuación.

En el terreno central hay varios lugares de pernoctación de indigentes

5. Solicitar a la Jefatura del Departamento de Administración y Finanzas como superior de la Sección de Servicios Generales elaborar y ejecutar un plan de monitoreo y mantenimiento para el Monumento Nacional Arqueológico Agua Caliente. **(AI-2018-Inf-06-5)**

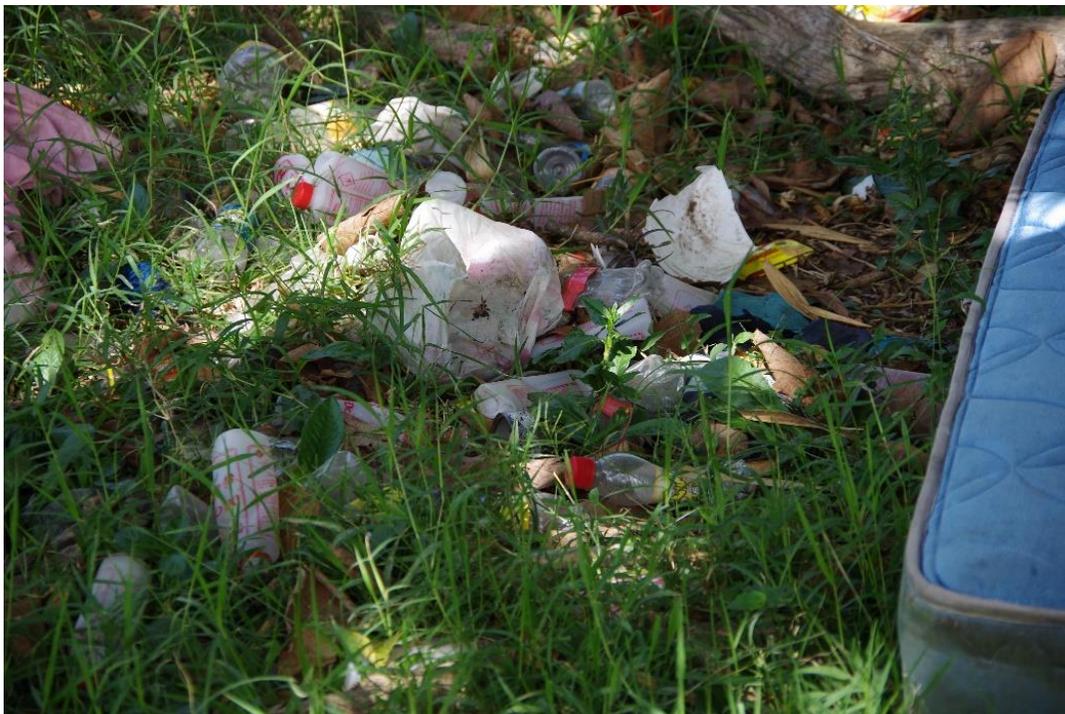
Se observa una gran cantidad de botellas de alcohol en varios lugares

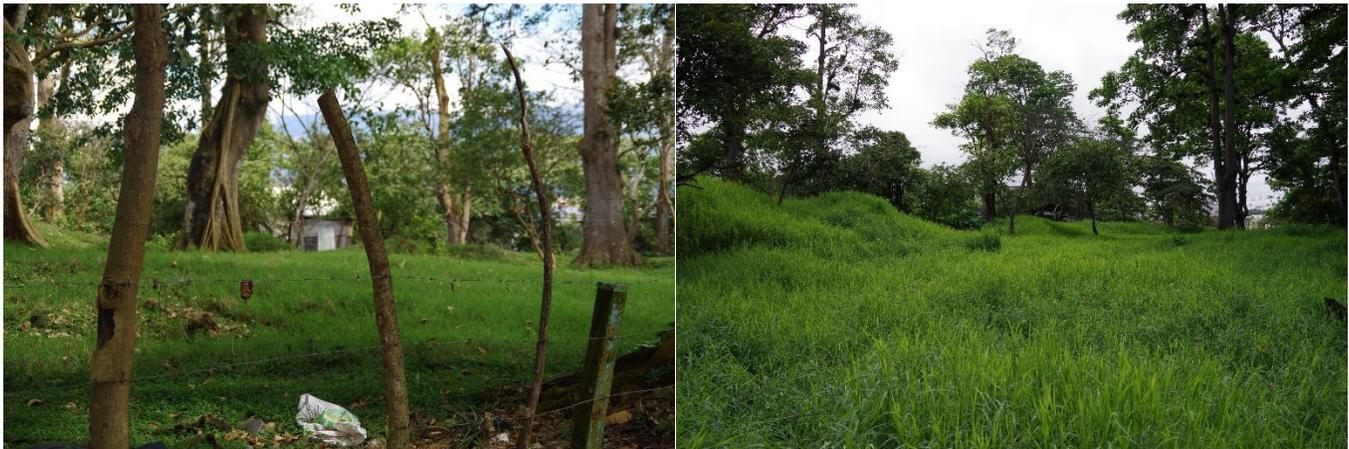
Lote Norte

De conformidad con las gestiones realizadas por personeros del Museo Nacional, producto de la implementación de las recomendaciones de la Auditoría Interna y de los especialistas en restauración del Departamento de Protección al Patrimonio, se logró que se retirara parte del ganado que pastaba en el Monumento Nacional Arqueológico Agua Caliente, sin embargo, esta acción no estuvo ligada a un plan de mantenimiento del sitio, lo que ha ocasionado que el zacate y la maleza crezca considerablemente en este tiempo de invierno y de no considerarse una política de sostenibilidad, se convertirá en un riesgo de incendio cuando llegue el verano y la maleza se seque.

24 Enero 2018

27 Junio 2018

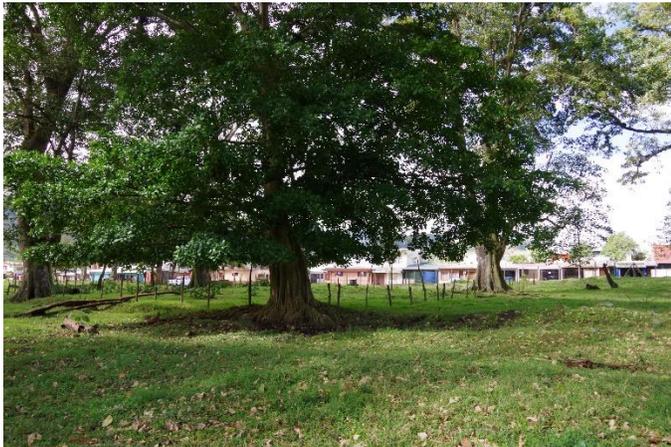
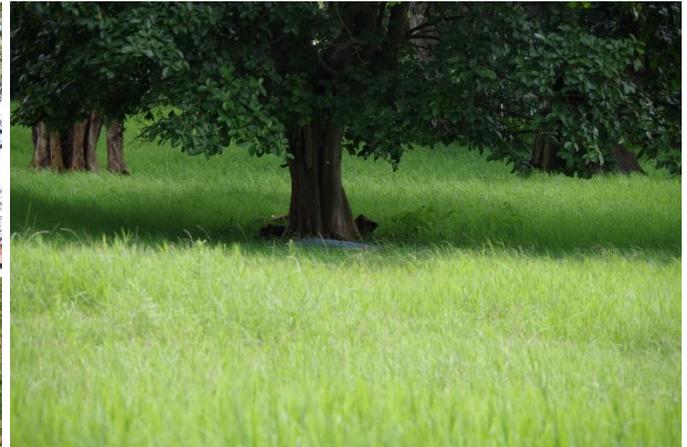
Lote Central

24 Enero 2018

27 Junio 2018

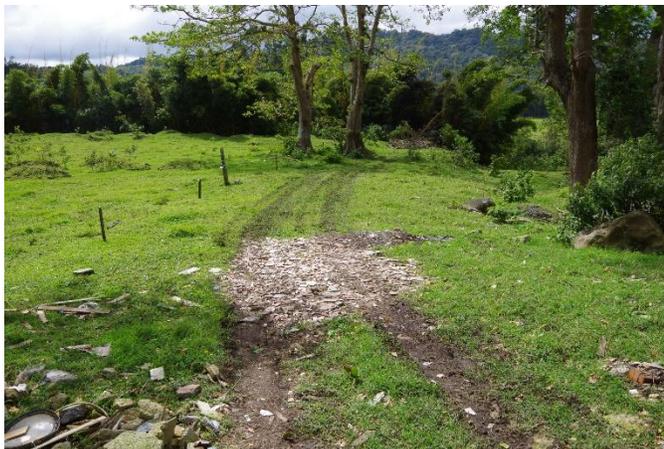
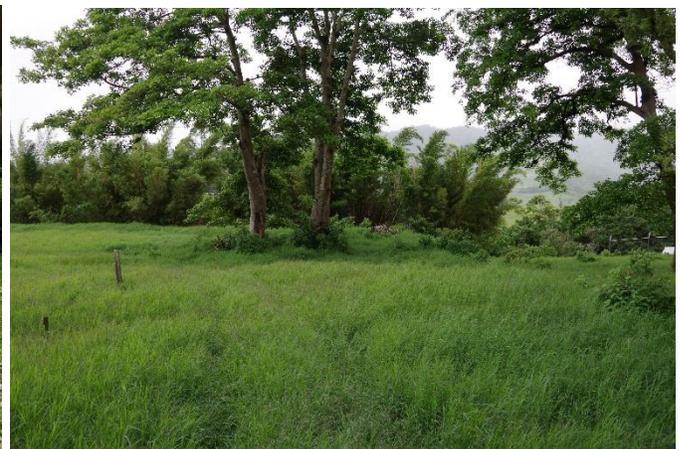
Lote Sur

24 Enero 2018

27 Junio 2018
