## **INFORME DE AUDITORÍA INTERNA AI-2020-INF-06**

**Evaluación sobre el incidente ocurrido con el vehículo placa  
253-15 en el Monumento Nacional Arqueológico de  
Aguacaliente de Cartago  
Acuerdo de la Junta Administrativa A-26-1372**

**Órgano al cual se dirige el informe:  
Junta Administrativa del Museo Nacional de Costa Rica**

**Diciembre de 2020**

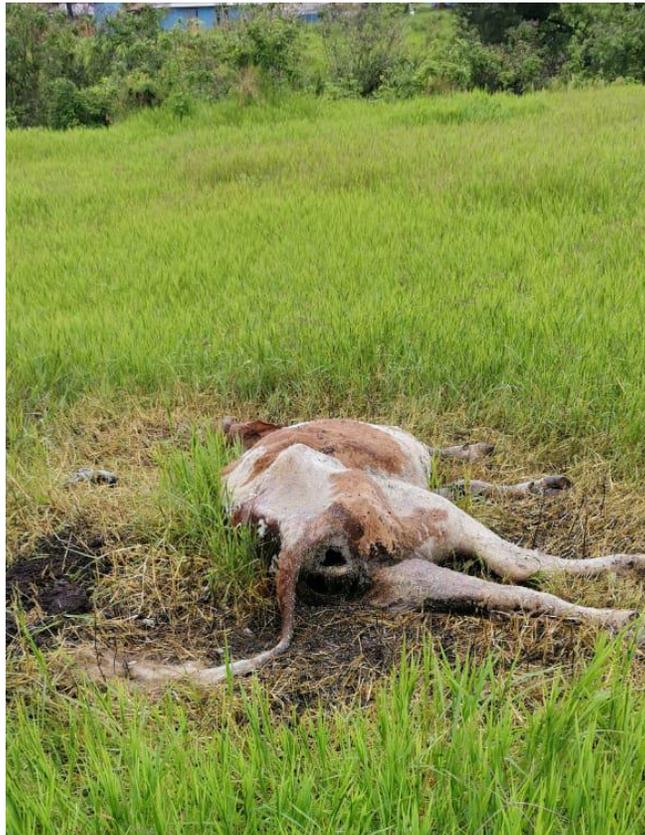
Foto suministrada por el señor Esteban Ramírez

En atención a una denuncia de algunos vecinos del Monumento Nacional Arqueológico de Aguacaliente de Cartago por olores desagradables, el Licenciado Felipe Solís del Vecchio realizó una inspección el día Lunes 6 de Julio de 2020 y determinó que los mismos se originaba por una vaca muerta en el lote sur.

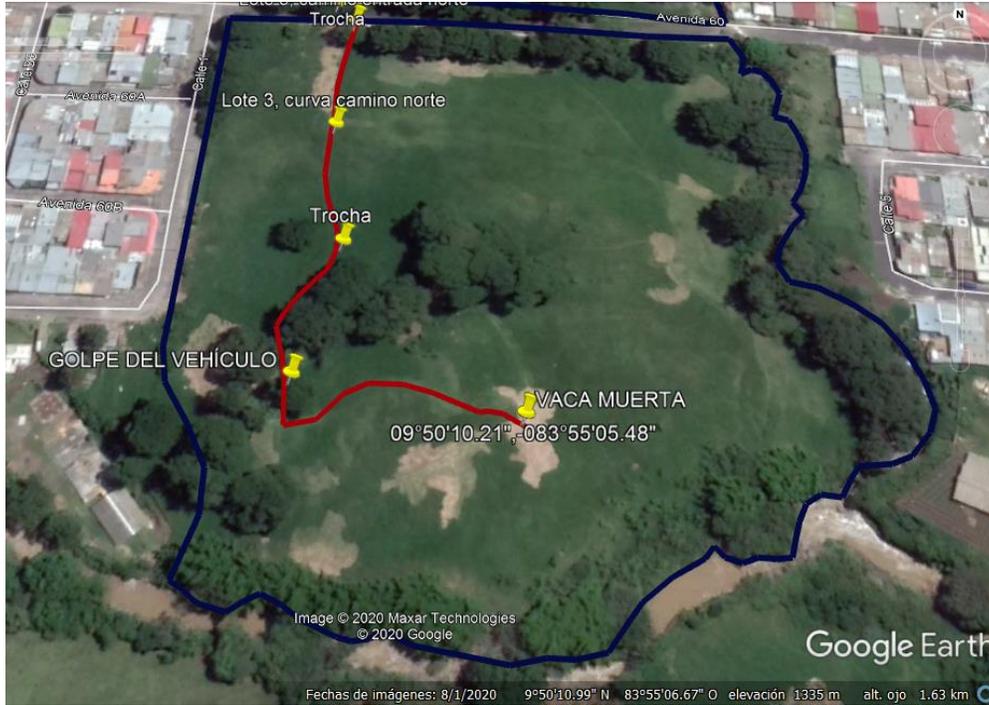
El incidente con el vehículo se presentó en el terreno Sur como ya se ha referenciado y el recorrido descrito tanto por el señor Esteban Ramírez como por el Lic. Felipe Solís – Arqueólogo encargado de la supervisión del entierro del semoviente fue siguiendo la trocha que usaban algunas personas inescrupulosas para ir a botar basura y escombros, siendo uno de éstos el que ocasionó el incidente con el vehículo.

La reconstrucción del recorrido con ubicación GPS y coincidente con las declaraciones de los señores Ramírez y Solís entrevistados independientemente fue la siguiente:

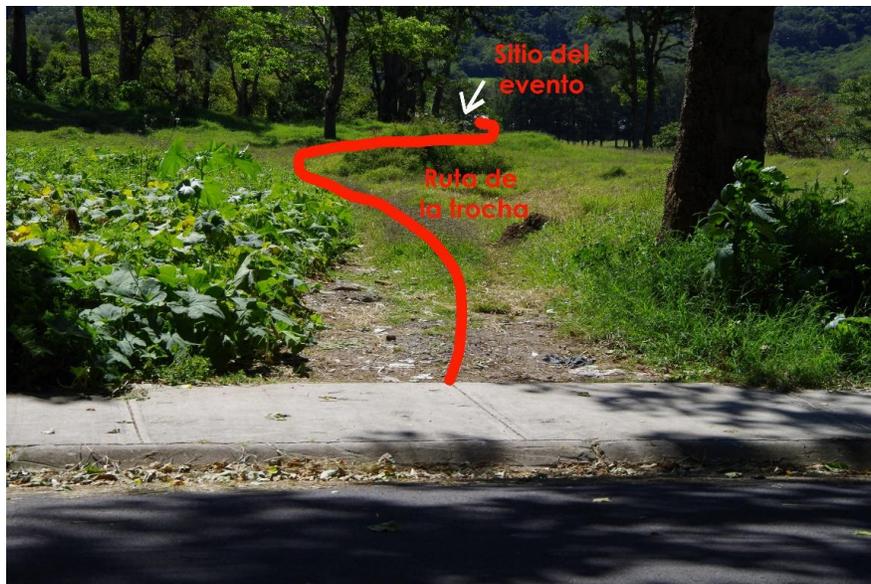
Vista desde otra perspectiva la ruta de ingreso seguida se observa de esta manera:

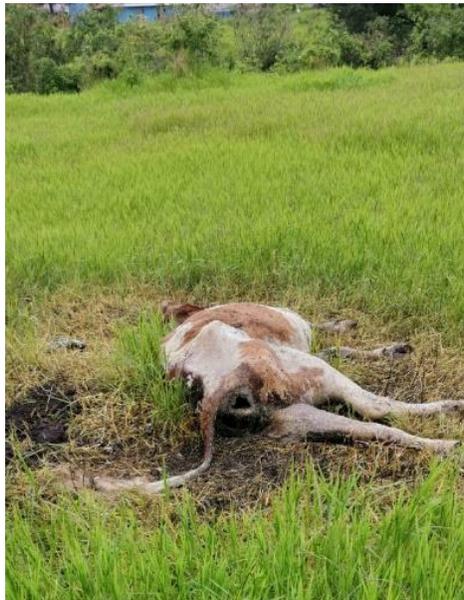
Foto aportada por el señor Esteban Ramírez

- a. En el Terreno Sur había una vaca muerta que debía ser enterrada.

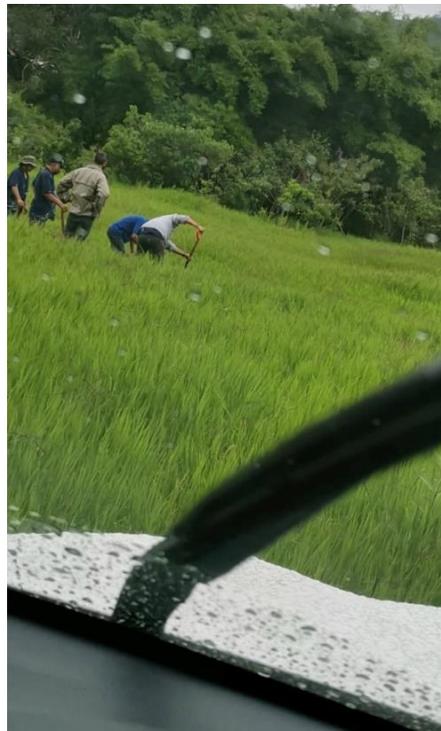
Foto aportada por el señor Esteban Ramírez

- d. El clima estaba lloviznando.

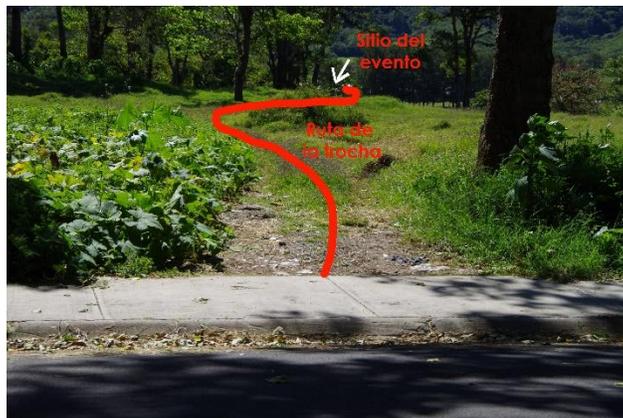
- f. La velocidad a la que se condujo el vehículo fue muy baja ya que el terreno así lo exige.
- g. El lugar del evento fue en el Terreno Sur, bordeando por el costado oeste el montículo grande.

- h. En un momento cuando iban bajando una pequeña pendiente en el vehículo y pasaba por el sitio descrito se sintió un fuerte movimiento<sup>6</sup>, en apariencia normal cuando se transita por este tipo de camino y en estas condiciones.
- i. La realidad del golpe sufrido por el vehículo se pudo observar cuando se estacionó el mismo cerca del semoviente.
