MUSEO NACIONAL
DE COSTA RICA

MUSEO NACIONAL DE COSTA RICA
Departamento de Historia Natural

Informe de Regencia

Periodo: octubre – diciembre 2021

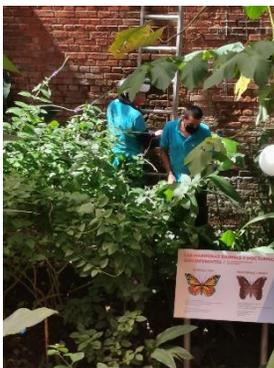
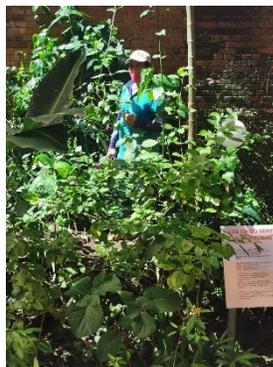
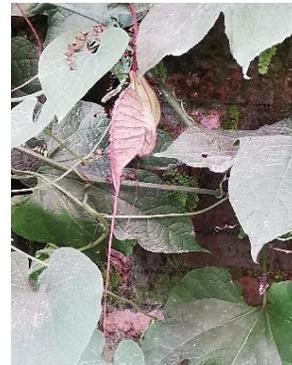
Figura 6. Mantenimiento y recuperación de la vegetación

5. Se eliminaron 9 plantas de rabo de gato (*Stachytarpheta jamaicensis*) por presentar o desarrollar un tallo leñoso que resta energía para la floración, y se repusieron con 9 plantas nuevas obtenidas en el periodo anterior a partir de estacas.
6. Con semillas de viborana recolectadas y sembradas en los bordes del sendero se obtuvo nuevas plantas que se les hizo ronda y aseguraron con tierra de la zanja ubicada junto a la pared este de jardín.
8. El sistema de irrigación por nebulización se mantuvo funcionando con la programación del periodo anterior (las 10:00 a.m. y 1:00 p.m., durante 2 minutos (fig.1) y de igual forma el subterráneo el sistema subterráneo (6:00 p.m. durante 3 minutos)

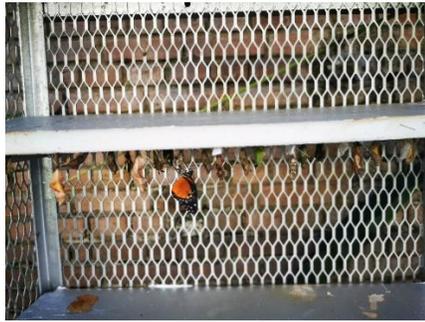
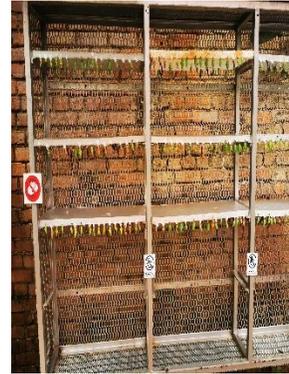
Figura 14. Estante de Pupario

Prácticamente durante todo el 2021 se mantuvo como proveedor empresa Butterfly Kingdom; que como empresa contratada por el Museo Nacional atendió las solicitudes periódicas de entregas de pupas, a través de la notificación del Sistema de Compras del Estado (SICOP), manteniendo los estándares de calidad de las mismas, así como las especies solicitadas, bajo el seguimiento del biólogo regente. Todas las pupas, de acuerdo a lo especificado en el contrato, venían con la almohadilla de seda natural o una improvisada por la empresa, que garantizó su permanencia de forma vertical hasta la emergencia de los adultos. La biometría, morfología y patrones de coloración de las diferentes especies se verificaron, de acuerdo a lo especificado por DeVries (1987) y Chacón & Montero (2007) (Fig.13). Así mismo la empresa se mantuvo anuente a reponer las mariposas defectuosas (Fig10,11,12,13,14)

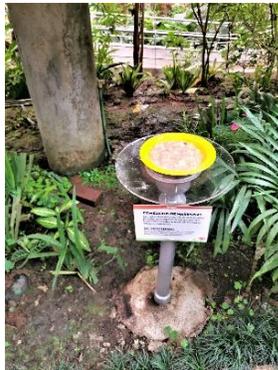
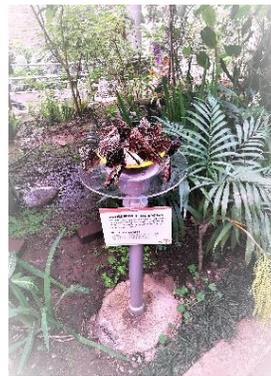
Figura 18. Comederos

Mariposas frugívoras: En este periodo se cambiaron tres veces por semana, las frutas de los tres comederos. Se utilizó banano, guayaba, piña y en algunas ocasiones sandía. En cada cambio que se realizó de las frutas, se limpiaron los comederos con abundante agua y los tazones con una esponja con un mínimo de jabón, hasta asegurarse de que no quedara impregnado el olor del mismo, para no afectar a las mariposas.
