Anexo 2.

Reparaciones edificio Santo Domingo 2015, 2016 y 2017

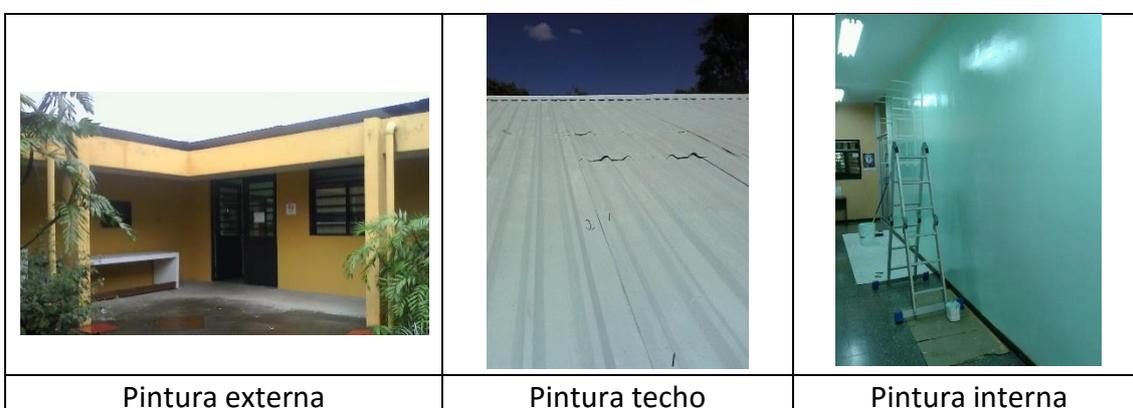
Impermeabilización		Limpieza y pintura

Con el fin de atender esta situación, el Departamento de Historia Natural en coordinación con Administración y Finanzas y la Oficina de Servicios Generales del MNCR, realizan desde el 2015 las gestiones necesarias para comprar materiales, contratar personal y asignar las tareas de reparación previstas para cada año. Entre el 2015 y 2017 se hicieron las siguientes intervenciones (Fig. 5):

Trabajo realizado	Personal	Año
Pintura de techo	Jornales	2015 y 2016
Colocación de tornillos faltantes en techo	Jornales	2015
Limpieza de tubería taponeada	Jornales	2015
Cambio de grifería y llaves de paso	Jornales	2015
Tapar huecos en techo	Jornales	2015, 2016 y 2017
Reparación de goteras	Jornales	2015, 2016 y 2017
Repello y pintura externa	Jornales	2015 y 2016
Limpieza tubería aguas llovidas	Jornales	2015 y 2016
Repello y pintura interna (paredes y rodapié)	Jornales	2015 y 2016
Elaboración de cajas y colocación de bajantes de pasillo externo	Técnicos MNCR	2016
Elaboración de tapas de registro	Técnicos MNCR	2016
Reparación techo pasillo exterior	Técnicos MNCR	2016
Arreglo precinta	Jornales	2016 (en proceso)
Sistema eléctrico y de iluminación	Técnicos MNCR	2017

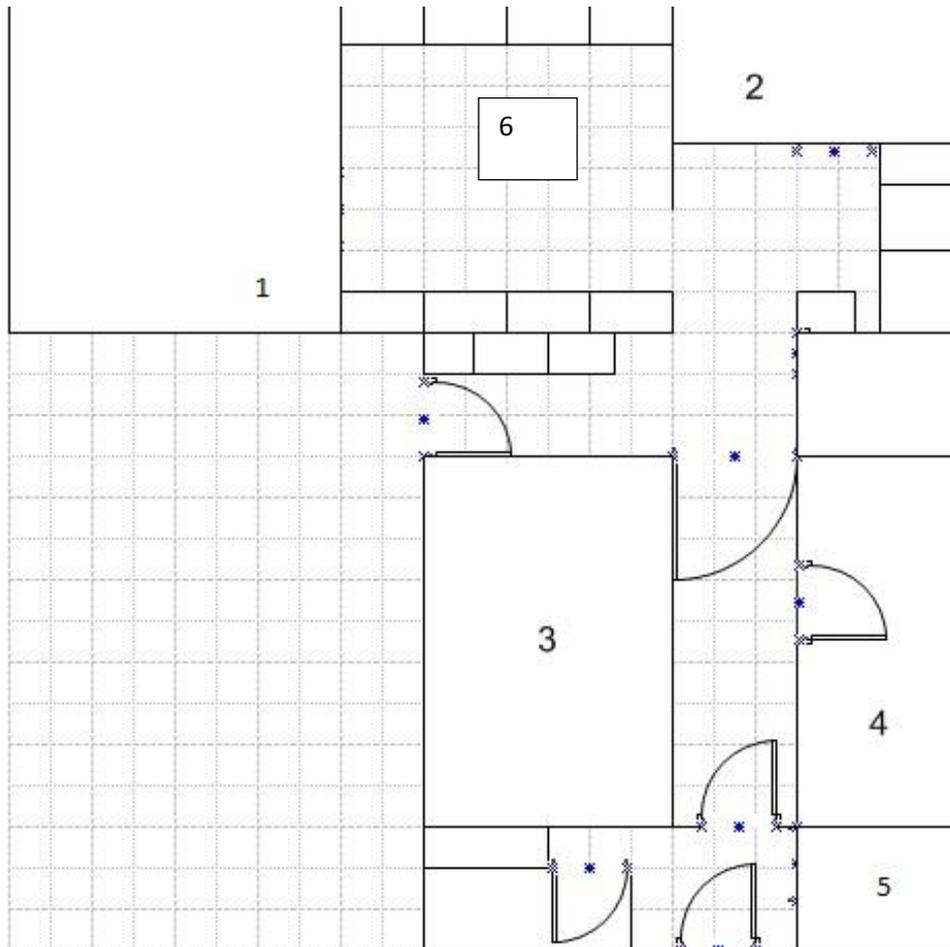
Figura Distribución de depósitos de colecciones en Santo Domingo de Heredia. (1) Depósito de mariposas y escarabajos. (2) Depósito de colección húmeda. (3) Depósito de Herbario. (4) Depósito de moscas, abejas, avispa y otros. (5) bodega de material en proceso de herbarios.

A continuación, en el croquis del edificio, una serie de acciones que se deben atender en la infraestructura dada en préstamo.
